Особенности диагностирования зданий эксплуатирующихся в сложных гидрогеологических условиях.

Аннотация: в данной статье рассмотрен пример диагностирования здания эксплуатирующегося в сложных гидрогеологических условиях, а также поднят вопрос не соблюдения предписаний эксперта и некачественного выполнения необходимых ремонтных работ.

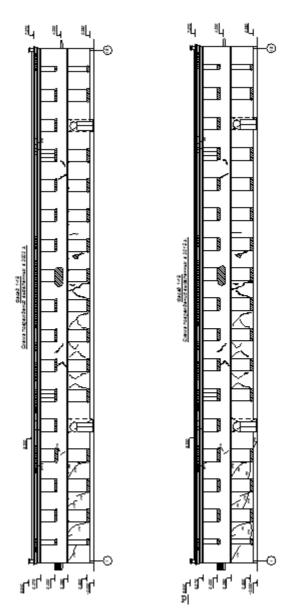
Рис.1. Схемы повреждений по фасаду в осях «1-18»

• в средней части здания (оси «9-10») произошло увеличение имеющихся трещин (до 1 мм) и появились отдельные новые горизонтальные трещины с шириной раскрытия до 2-3 мм, см.

рис.1;

- 1. После частичного ремонта 2002-2003 года, т. е. за двенадцать лет эксплуатации в имеющихся условиях произошло накопление необратимого износа конструктивных элементов здания.
- 2. Анализ выявленных повреждений показал, что усиление наружных стен стальными тяжами, ограничившими горизонтальные перемещения здания, явилось не достаточным в условиях не выполнения мероприятий по инженерной защите здания, предусматривающих устранение причин формирования повреждений.
- 3. Для безопасной эксплуатации зданий и сооружений необходимо внимательно относится к рекомендации специалистов, проводивших диагностирование и выполнять все мероприятия назначенные экспертами.
