## Об установлении причин повреждений пароперегревателей

На котлах БКЗ-420-140 НГМ имели место после непродолжительной эксплуатации неоднократные разрушения труб конвективного пароперегревателя выходной и предвыходной ступеней (15 заключений). Для повышения надежности эксплуатации пароперегревателя необходимо достоверно выяснить причины повреждения.

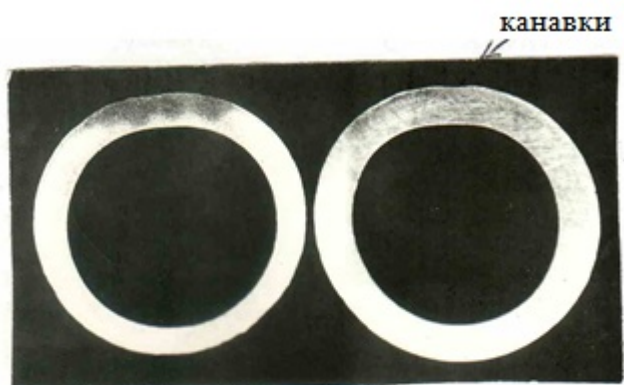
Рис. 3

Исследованиями установлено, что все повреждения начинаются с наружной поверхности и развиваются как в поперечном, так и в продольном направлении. Наружная поверхность вырезок неравномерно покрыта плотными, трудноотделимыми отложениями темно-коричневого цвета. Под отложениями поверхность труб неровная, шероховатая, наблюдается нарушение сплошности защитной оксидной пленки. С лобовой стороны, по всей длине вырезок выявлено: прерывистая коррозионная дорожка и канавки разной глубины, расположенные на различном расстоянии друг от друга (Рис.1,2). В зоне канавок и коррозионных дорожек имеется деформация металла в виде локального прогиба на всю толщину металла с искажением формы поперечного сечения и поперечные трещины, развившиеся с наружной поверхности (рис.3). На внутренней поверхности всех вырезок наблюдается осыпание окалина в виде чешуек, что свидетельствует о значительных колебаниях температур, внутренний диаметр в районе коррозионных дорожек приобретает форму эллипса. Изменение конфигурации поперечного сечения в зоне дорожек свидетельствует о приложении к металлу механических усилий, которые являются дополнительным фактором,

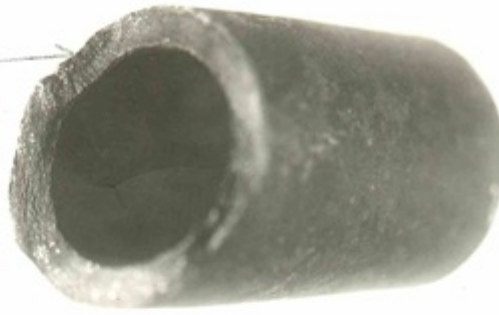
Рис. 4

Известно, что разрушения в поперечном направлении (рис.4), как правило, являются при появлении заземлений, вызывающие внерасчетные осевые растягивающие напряжения, которые могут возникнуть, например, при сильном перегреве металла отдельных труб. Характерной особенностью всех поперечных разрушений являются грубые, неровные края, следовательно, преобладающую роль в процессе разрушения играет интенсивное протекание коррозионных процессов под отложениями, которые содержат большое количество пятиоксида ванадия, серы и хлоридов. Но, при анализе всех исследований, особенно помогли для установления причин повреждений результаты самых первых исследований. При перегреве металла выше 640°C и наличии мелких продольных трещин, которые характерны процессу ползучести, произошел не продольный, а поперечный разрыв трубы. Отсюда следует, что изгибные напряжения от заземления вызвали разрушение защитной пленки, и коррозионные процессы в местах разрушения при высокой температуре намного опередило развитие трещин ползучести. Этим можно объяснить случаи поперечных обрывов труб.

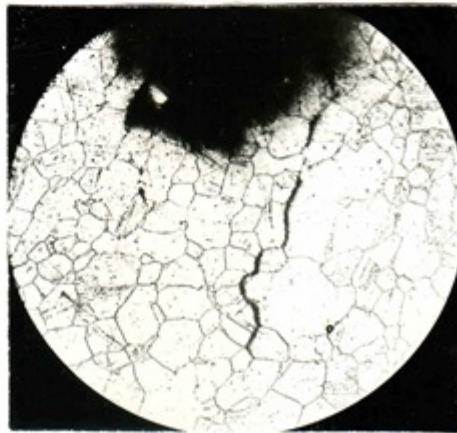
Рис. 5

Микроструктура металла всех труб однотипна, состоит из зерен аустенита, карбидов и карбонитридов, расположенных по границам и телу зерен и небольшого количества  $\sigma$ -фазы. Наблюдается образование утолщённых и двойных границ (рис.5), что связано с выделением и концентрацией карбидов и вторичных фаз (карбидов титана, хрома и «сигма» фазы- рис.5а), а так же процессами окисления на глубину до 18 зерен. Наличие большой глубины окисления указывает на перенасыщение металла кислородом, которое возможно только при большой концентрации в нём водорода. Так же наблюдается «пилообразная» форма границ зерен, распространяющаяся от наружной поверхности вглубь металла (рис.6). По мере приближения к внутренней поверхности

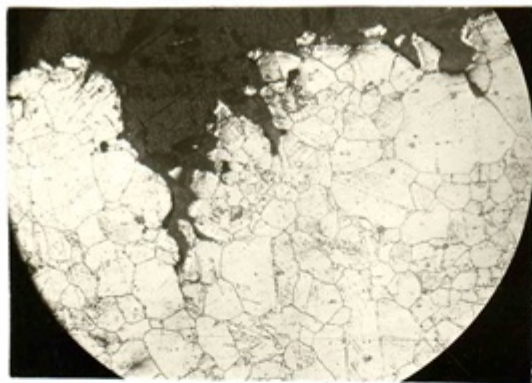
Рис. 8

Поперечные трещины развиваются от наружной поверхности по коррозионно-усталостному механизму (рис.8). Наблюдается пластическая деформация внутри зерен в продольном и поперечном направлениях.

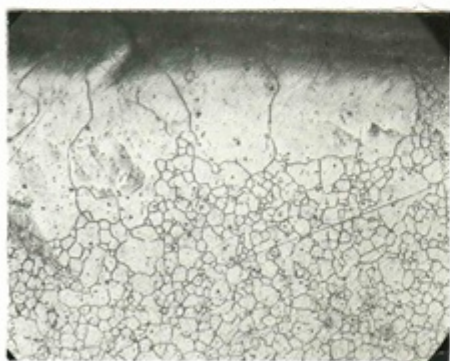
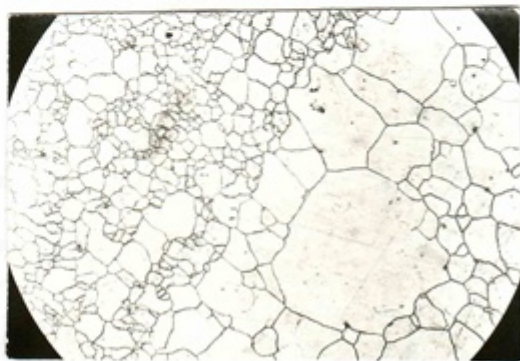
Рис. 9

Разнозернистость структуры металла исследованных труб соответствует 2-9 номеру, что не удовлетворяет требованию ТУ [1] - в пределах 3-7 номера (Рис.9).
