Технологические дефекты труб и необходимость входного контроля

Эксперт **Романенко Виктор Павлович**, ОАО «Севкавэлектроремонт» г. Ростов-на-Дону

Эксперт **Кравченко Виктория Владленовна**, ОАО «Севкавэлектроремонт» г. Ростов-на-Дону

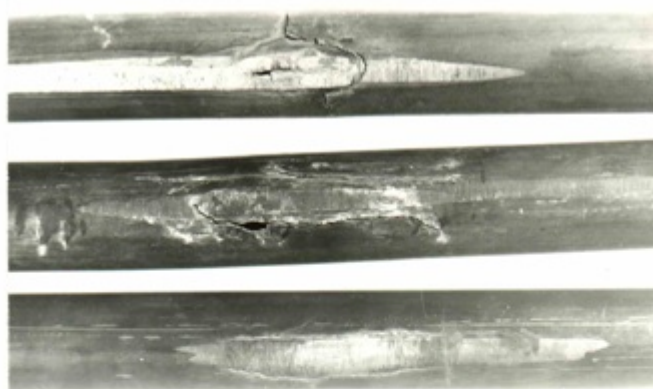
Рис. 1

Внешний вид поврежденных труб показан на рис.1. Трубы имеют повреждения в виде продольных и поперечных сквозных трещин. Протяженность поперечных трещин достигает 53 мм, что составляет 71% наружного диаметра, ширина раскрытия до 2 мм. Протяженность продольных трещин до 92 мм, ширина раскрытия до 1,2 мм. Несколько труб имеют по две продольных, параллельных между собой сквозных трещин, расстояние между которыми составляет 7,8-13,2 мм.

На наружной поверхности наблюдаются дефекты в виде эрозионного износа участков труб шириной до 23 мм, протяженностью на 1/3 периметра. Толщина стенки труб в местах износа составляет 1,1-0,8 мм. Наблюдаются темные пятна по всей длине и периметру труб протяженностью до 22,0 мм, в зоне которых в основном и располагаются поверхностные дефекты в виде продольных рисок различной длины, тонких поперечных, продольных и «языкообразных» трещин, вкатанных металлических частиц и насечек. Все дефекты относятся к технологическим, образующимся при изготовлении труб. Наружный диаметр труб составляет 24,9-25,0 мм, толщина стенки труб вне зон повреждений -0,95-1,0 мм.

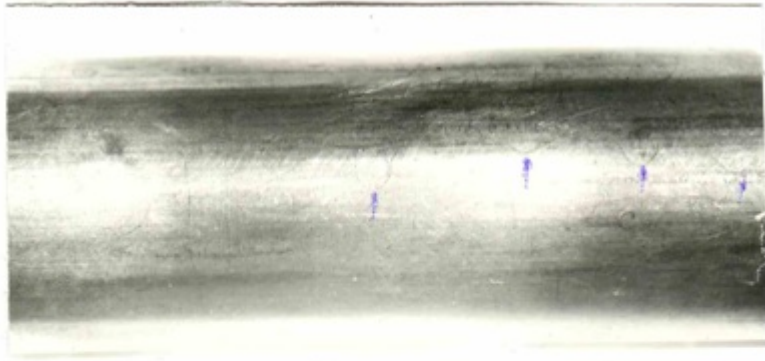
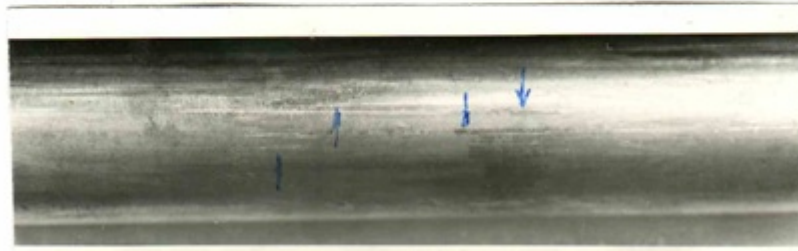
Рис. 4

Визуальным контролем на наружной поверхности труб имеются местные локальные потемнения и пятна, свидетельствующие о конденсации и высыхании влаги, поверхностные дефекты в виде продольных рисок различной длины и глубины, тонких поперечных и продольных трещин, а также дефекты в виде тонких трещин «языкообразной» формы, насечек и вкатанных металлических частиц (рис.4). Все вышеперечисленные дефекты относятся к технологическим, образующиеся при изготовлении труб.

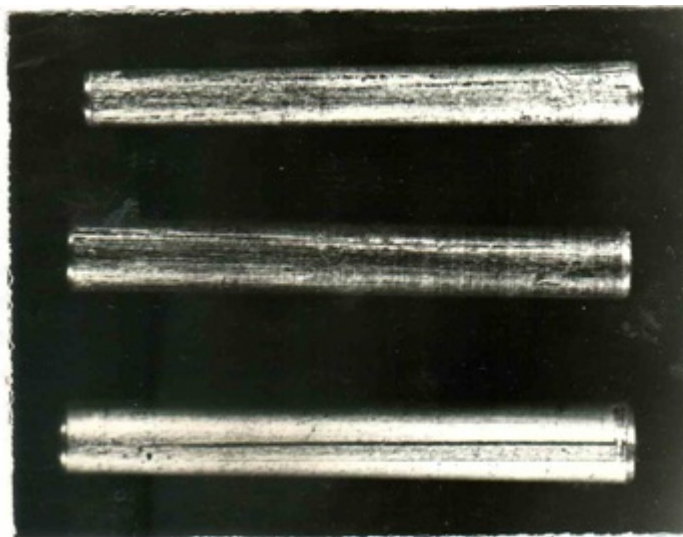
Рис. 5

Технологические испытания на сплющивание показали, что всех образцах имеются надрывы и неглубокие поверхностные трещины (рис.5).

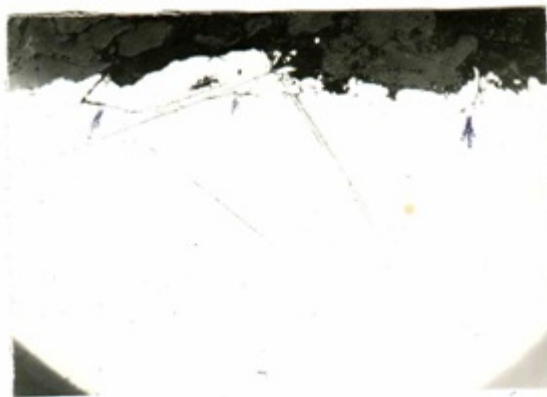
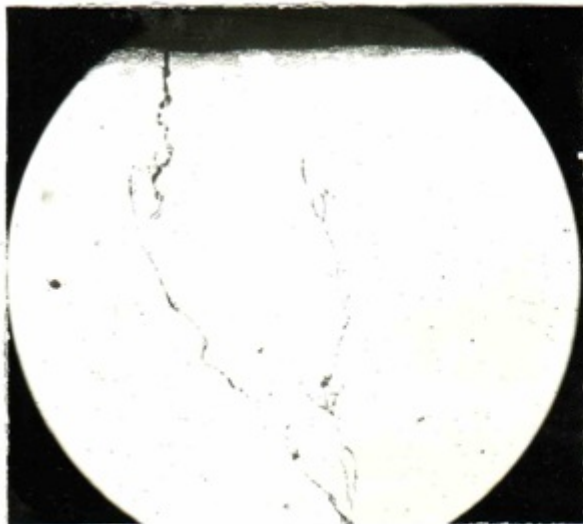
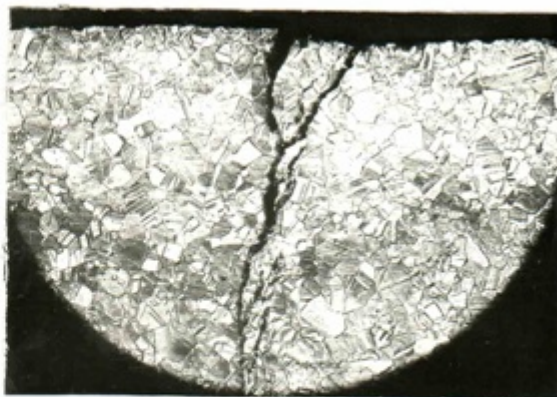
Рис. 6

Для металлографического анализа шлифы вырезались по продольным и поперечным дефектам, обнаруженным при визуальном контроле. На рис. 6 показаны трещины, образовавшиеся по прикатанному продольному выступу- закату, расположенному под углом к поверхности и рванине, расположенной поперек оси трубы. На рис.7 показана трещина, образовавшаяся по отслоению металла «языкообразной» форме- плене. В устье трещина окислена, глубина ее составляет 0,21 мм.

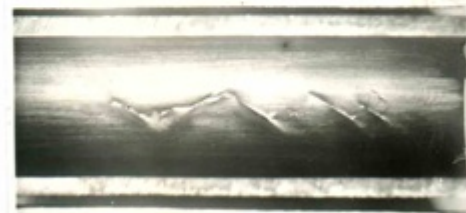
Рис. 8

Визуальным контролем на семи представленных трубах обнаружены недопустимые дефекты в виде трещин, подрезов и рванин на наружной поверхности, расположенные по пологой винтовой линии, соответствующей шагу подачи, а также сходящиеся трещины под углом к образующей в виде поперечного «язычка» (рис.8). При изготовлении образцов под механические испытания выявлены сквозные параллельные трещины длиной 10-12 мм (рис.9).

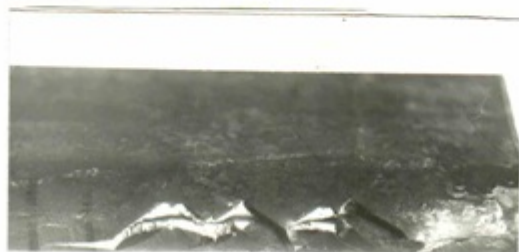
Рис. 10

выдержали. Сходящиеся трещины раскрылись под углом к образующей в виде поперечного «язычка». Трещины имеют различие по своему строению: поверхность трещин волокнистого строения темная, окисленная на всю или $\frac{1}{2}$ толщины стенки трубы- начальная зона разрушения; поверхность других трещин более хрупкая, светлая с металлическим блеском- зона долома (рис.10).

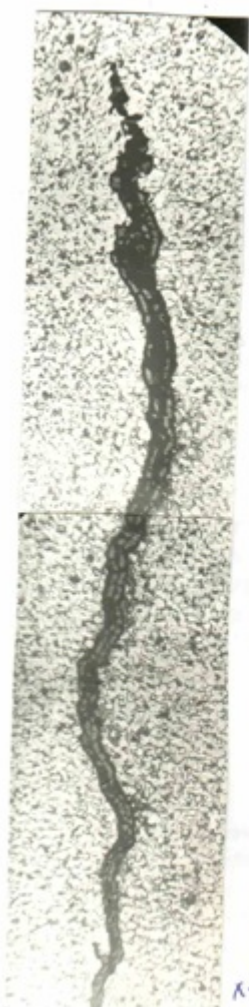
Рис. 11

Микроструктура металла исследуемых труб однотипна, удовлетворительная, состоит из феррита, перлита и карбидов, расположенных по полю и границам ферритных зерен. На рис.11,12 показан характер распространения трещин. Трещины окислены, края их обезуглерожены, дно трещин острое, что доказывает металлургическое их происхождение. Некоторые трещины (рис.11) не имеют выхода на поверхности труб и являются расслоением внутри металла, что также указывает на нарушение технологии изготовления труб (видимо, некачественная настройка прошивного стана). Данные трубы имеют недопустимые металлургические дефекты и не пригодны для изготовления поверхностей нагрева котлов.
