Технологические дефекты труб и необходимость входного контроля

Эксперт **Романенко Виктор Павлович**, ОАО «Севкавэлектроремонт» г. Ростов-на-Дону

Эксперт **Кравченко Виктория Владленовна**, ОАО «Севкавэлектроремонт» г. Ростов-на-Дону

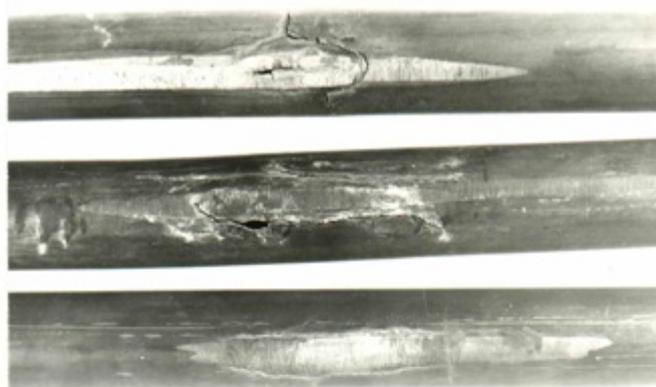
Рис. 1

Внешний вид поврежденных труб показан на рис.1. Трубы имеют повреждения в виде продольных и поперечных сквозных трещин. Протяженность поперечных трещин достигает 53 мм, что составляет 71% наружного диаметра, ширина раскрытия до 2 мм. Протяженность продольных трещин до 92 мм, ширина раскрытия до 1,2 мм. Несколько труб имеют по две продольных, параллельных между собой сквозных трещин, расстояние между которыми составляет 7,8-13,2 мм.

На наружной поверхности наблюдаются дефекты в виде эрозионного износа участков труб шириной до 23 мм, протяженностью на 1/3 периметра. Толщина стенки труб в местах износа составляет 1,1-0,8 мм. Наблюдаются темные пятна по всей длине и периметру труб протяженностью до 22,0 мм, в зоне которых в основном и располагаются поверхностные дефекты в виде продольных рисок различной длины, тонких поперечных, продольных и «языкообразных» трещин, вкатанных металлических частиц и насечек. Все дефекты относятся к технологическим, образующимся при изготовлении труб. Наружный диаметр труб составляет 24,9-25,0 мм, толщина стенки труб вне зон повреждений -0,95-1,0 мм.

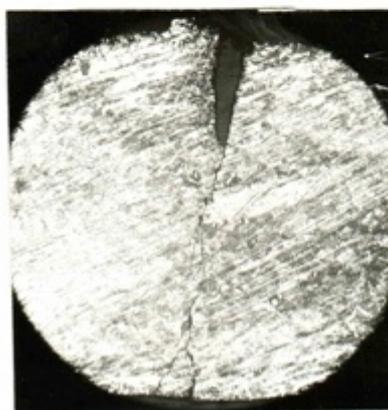
Рис. 2 $\times 100$

Металлографическим анализом выявлены трещины, которые развиваются с наружной поверхности, зарождаясь по технологическим дефектам - закатов, рисок, рванин, плен, являющихся концентраторами напряжений. Дефекты окислены, некоторые входят в металл под углом. Максимальная глубина технологических дефектов-0,23 мм. Характер трещин показан на рис.2,3. Трещины разветвляются и пересекаются между собой, развиваясь до сквозных.

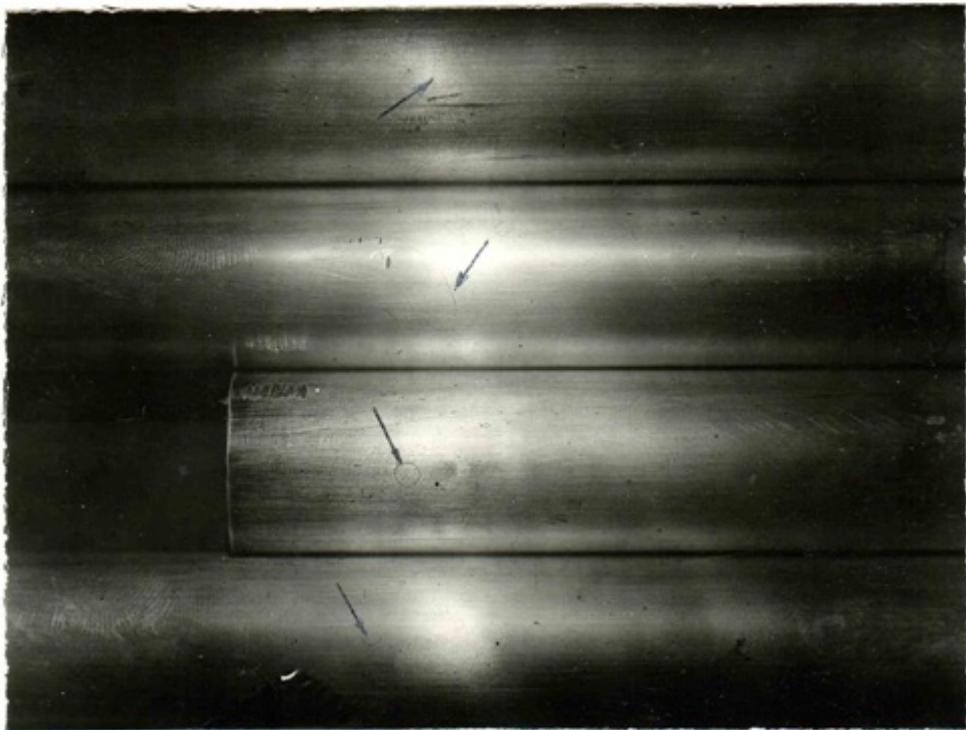
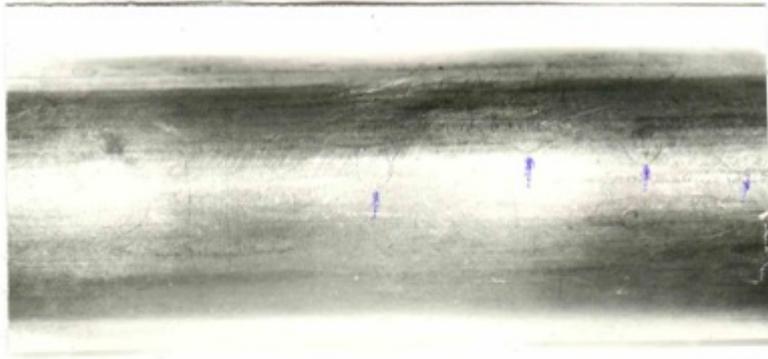
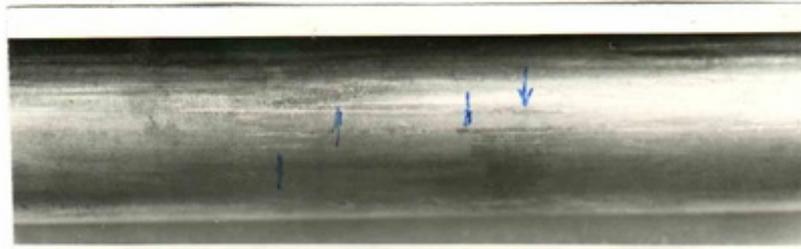
Рис. 4

Визуальным контролем на наружной поверхности труб имеются местные локальные потемнения и пятна, свидетельствующие о конденсации и высыхании влаги, поверхностные дефекты в виде продольных рисок различной длины и глубины, тонких поперечных и продольных трещин, а также дефекты в виде тонких трещин «языкообразной» формы, насечек и вкатанных металлических частиц (рис.4). Все вышеперечисленные дефекты относятся к технологическим, образующиеся при изготовлении труб.

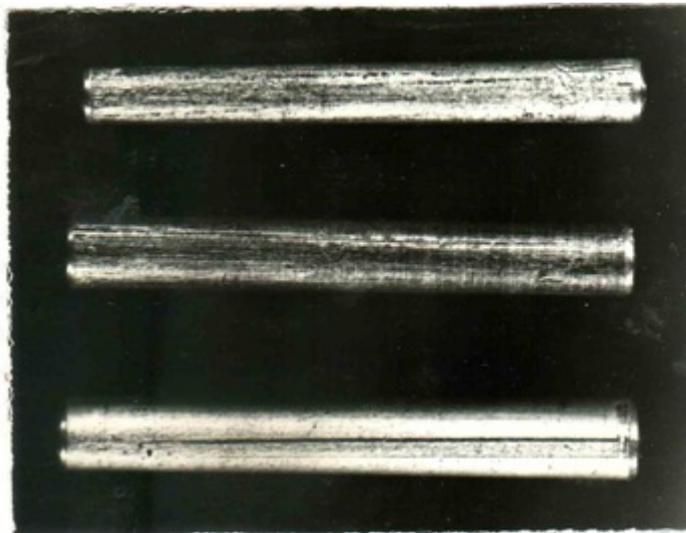
Рис. 5

Технологические испытания на сплющивание показали, что всех образцах имеются надрывы и неглубокие поверхностные трещины (рис.5).

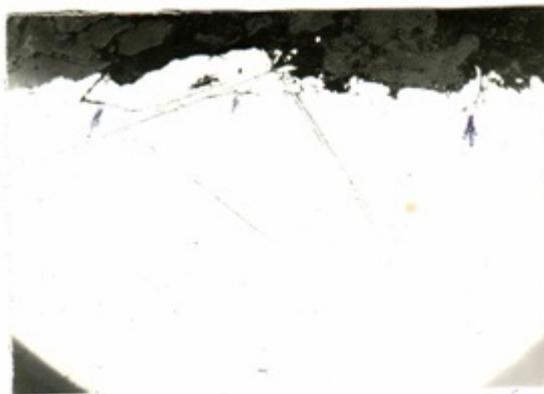
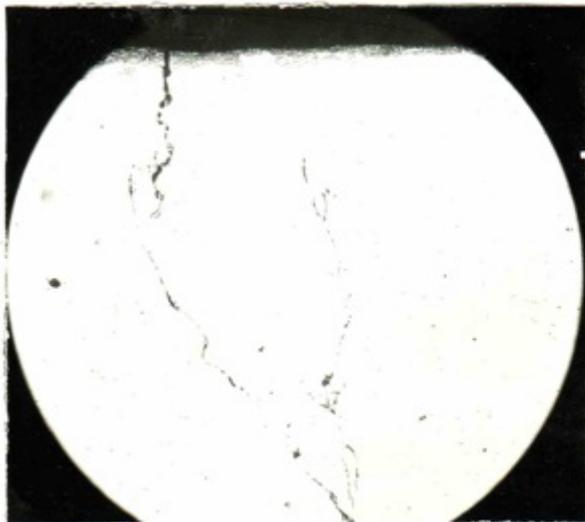
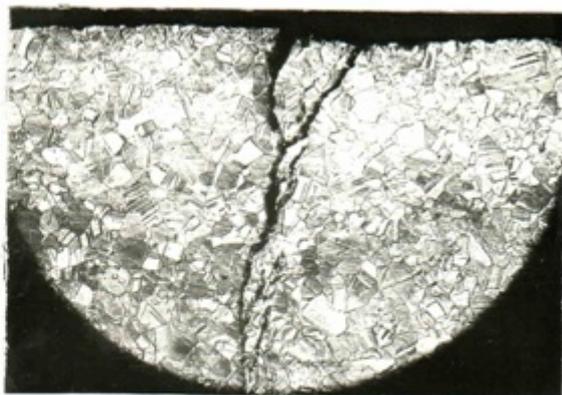
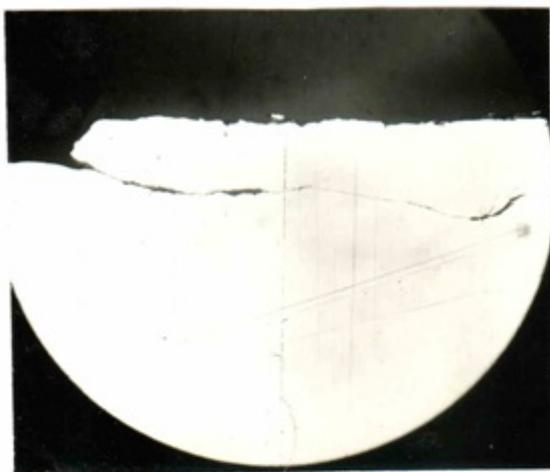
Рис. 6

Для металлографического анализа шлифы вырезались по продольным и поперечным дефектам, обнаруженным при визуальном контроле. На рис. 6 показаны трещины, образовавшиеся по прикатанному продольному выступу- закату, расположенному под углом к поверхности и рванине, расположенной поперек оси трубы. На рис.7 показана трещина, образовавшаяся по отслоению металла «языкообразной» форме- плене. В устье трещина окислена, глубина ее составляет 0,21 мм.

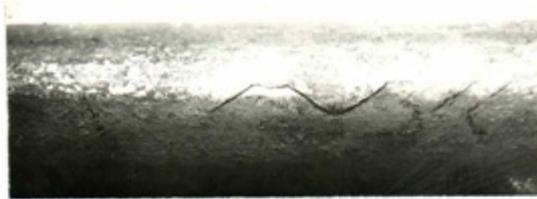
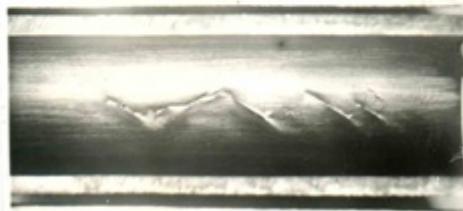
Рис. 8

Визуальным контролем на семи представленных трубах обнаружены недопустимые дефекты в виде трещин, подрезов и рванин на наружной поверхности, расположенные по пологой винтовой линии, соответствующей шагу подачи, а также сходящиеся трещины под углом к образующей в виде поперечного «язычка» (рис.8). При изготовлении образцов под механические испытания выявлены сквозные параллельные трещины длиной 10-12 мм (рис.9).

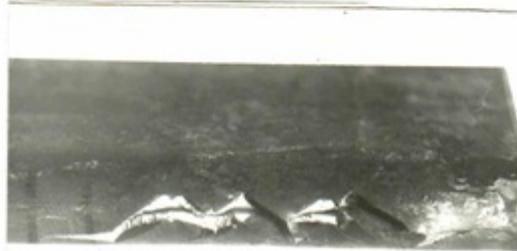
Рис. 10

выдержали. Сходящиеся трещины раскрылись под углом к образующей в виде поперечного «язычка». Трещины имеют различие по своему строению: поверхность трещин волокнистого строения темная, окисленная на всю или $\frac{1}{2}$ толщины стенки трубы- начальная зона разрушения; поверхность других трещин более хрупкая, светлая с металлическим блеском- зона долома (рис.10).

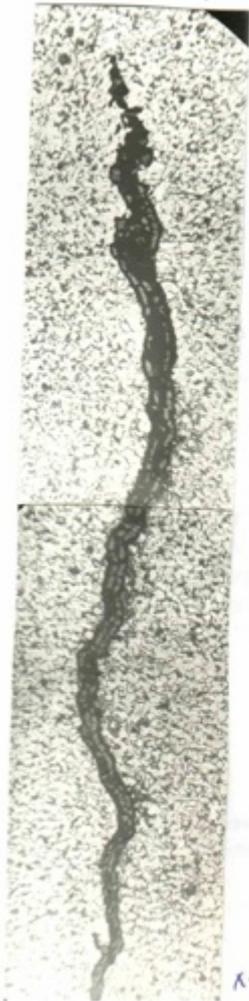
Рис. 11

Микроструктура металла исследуемых труб однотипна, удовлетворительная, состоит из феррита, перлита и карбидов, расположенных по полю и границам ферритных зерен. На рис.11,12 показан характер распространения трещин. Трещины окислены, края их обезуглерожены, дно трещин острое, что доказывает металлургическое их происхождение. Некоторые трещины (рис.11) не имеют выхода на поверхности труб и являются расслоением внутри металла, что также указывает на нарушение технологии изготовления труб (видимо, некачественная настройка прошивного стана). Данные трубы имеют недопустимые металлургические дефекты и не пригодны для изготовления поверхностей нагрева котлов.
