## **Исследования металла и установления причин повреждения гибов необогреваемых труб котла тгм-444**

Эксперт **Романенко Виктор Павлович**, ОАО «Севкавэлектроремонт» г. Ростов-на-Дону

Эксперт **Кравченко Виктория Владленовна**, ОАО «Севкавэлектроремонт» г.Ростов-на-Дону

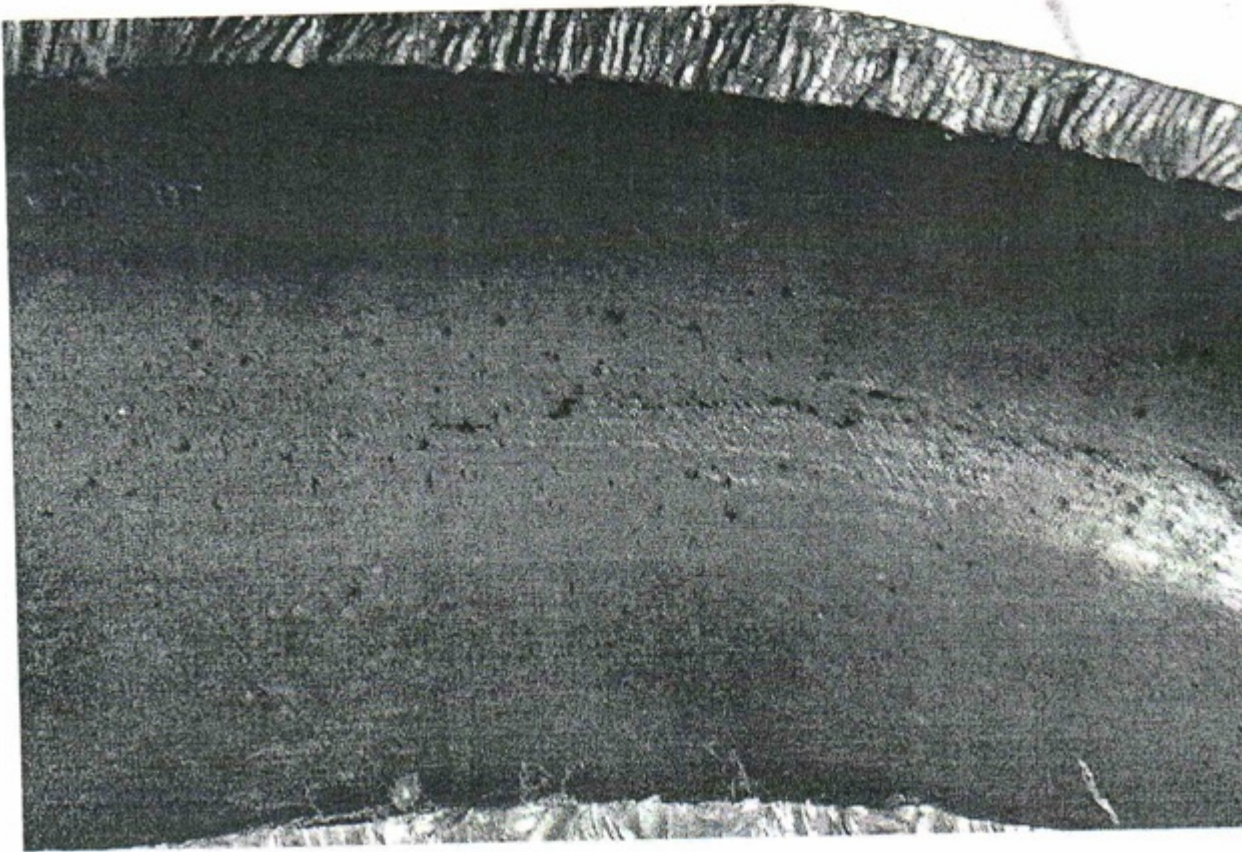
Рис. 1

- Ø 133x13 мм: в растянутой зоне -коррозионные дефекты в виде отдельных язв сферической формы диаметром до 2,9 мм и глубиной до 3,4 мм и слившихся в цепочку коррозионные язвы, глубиной до 1,3 мм. Их плотность достигает 1,17 шт./см<sup>2</sup>. Глубина коррозионных язв на внутренней поверхности гига составляет 34%, что превышает допустимые значения- не более 20% номинальной толщины стенки трубы.

- коррозионно-усталостные трещины длиной до 100 мм, образующие растрескивание металла вдоль нейтральной зоны гига (рис.1). Поперечное сечение показано на макрошлифе (рис.2).

Выявленный дефект на внутренней поверхности гига является недопустимым;

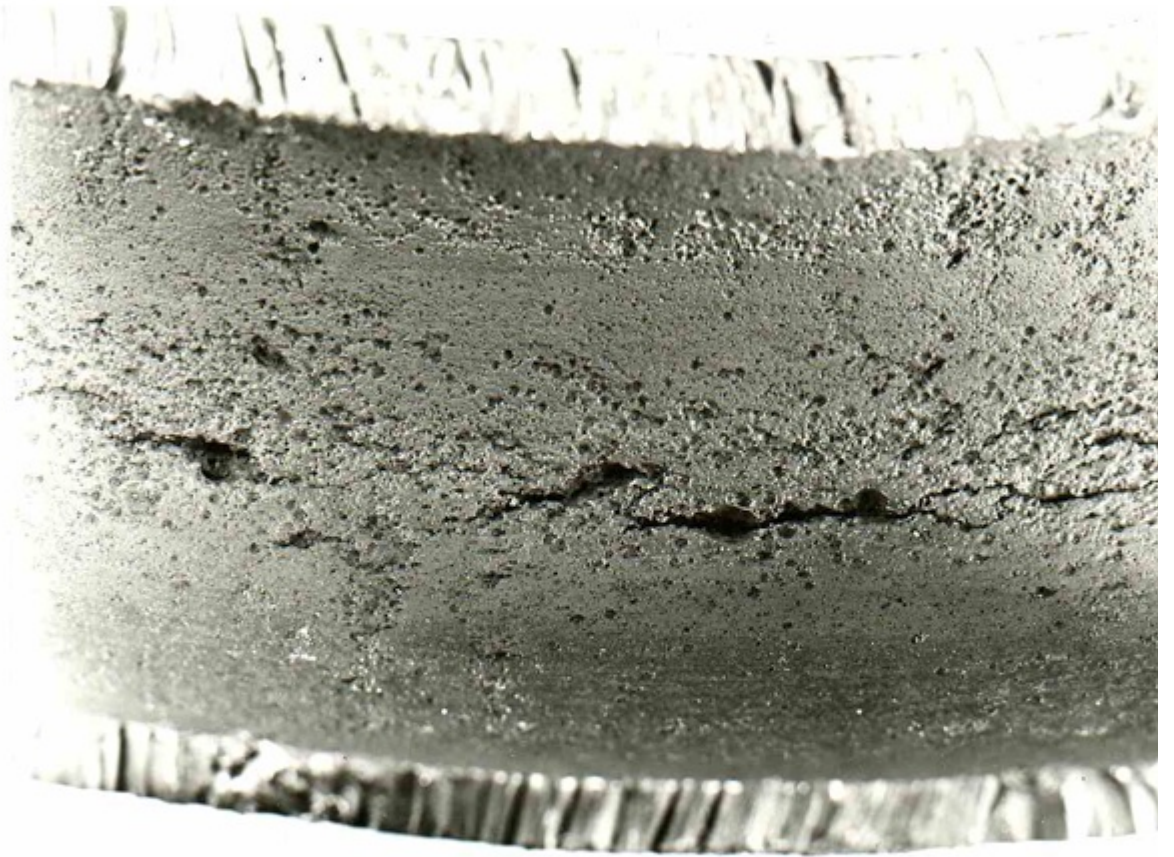
Рис. 3

- Ø 159x15 мм: прерывистые тонкие трещины длиной 7-10 мм, образующие растрескивание металла вдоль нейтральной зоны гига. Трещины имеют большое раскрытие 1,5-2,0 мм и носят коррозионный характер. Трещины образуются в основном от слившихся петтингов и язвин диаметром до 2 мм (рис.3). Поперечное сечение показано на макрошлифе (рис.4). Плотность распределения следов такой язвенной коррозии составляет 2,4 шт./см<sup>2</sup>.

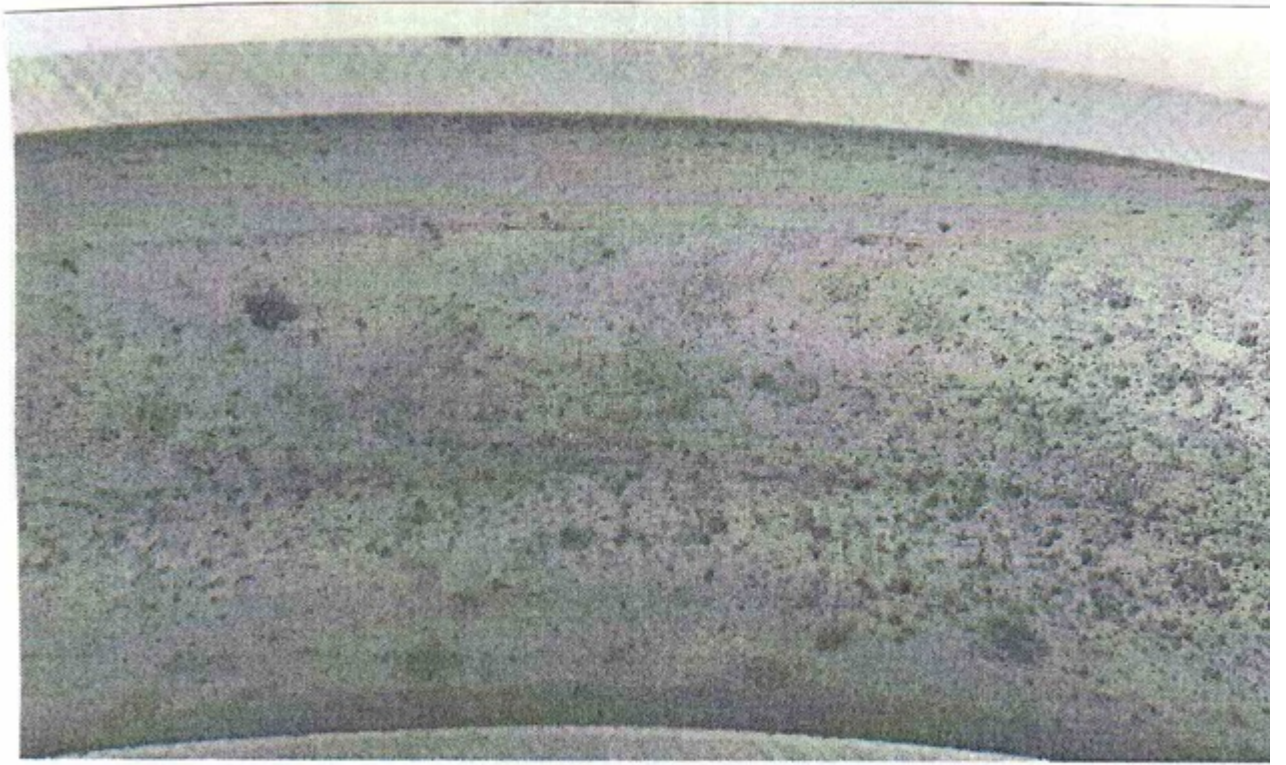
Рис. 5

- Ø 273x20 мм: множество мелких диаметром до 2 мм коррозионных язв, плотностью до 1,4 шт./см<sup>2</sup>, единичные язвы диаметром до 5 мм плотностью 0,08 шт./см<sup>2</sup>, а также извилистые коррозионно-усталостные трещины шириной раскрытия до 0,5 мм длиной до 200 мм (рис.5);

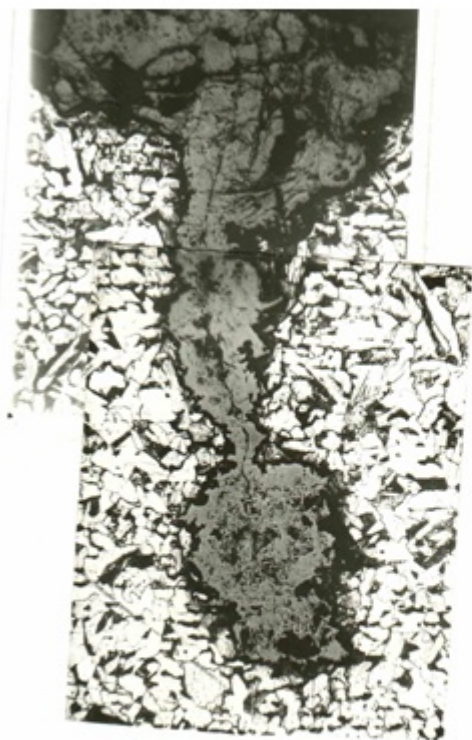
Рис. 6 ×100

Металлографическим анализом установлено, что металл гибов Ø 159x15 м и Ø 133x13 мм, изготовленных из стали 20, имеет ферритно-перлитную структуру с содержанием перлитной составляющей около 30%. Величина зерна соответствует баллу 5-6 ГОСТ [3]. На рис.6 показан

характер трещин, развивающихся с внутренней поверхности нейтральной зоны гйба.

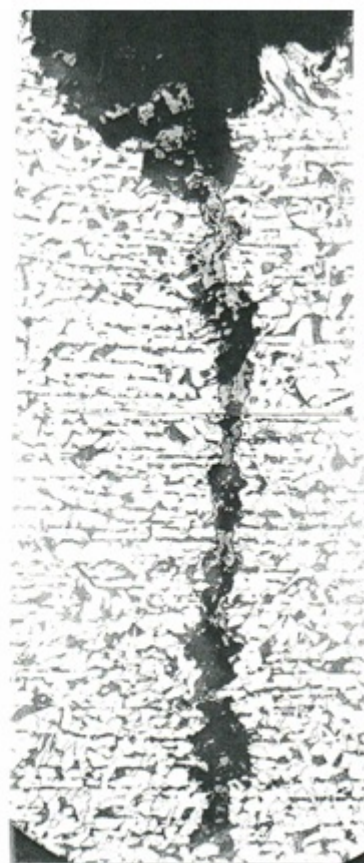
Рис. 7 ×50

Микроструктура металла гйбов  $\varnothing$  325x24 мм состоит из перлита и феррита. Величина зерна соответствует баллу 5- 6 шкалы ГОСТ [3]. На внутренней поверхности нейтральной зоны гйба обнаружены трещины, развивающиеся от дна коррозионных язв (рис.7). Глубина трещин составляет -1,5...1,9 мм. Поперечное сечение показано на макрошлифе (рис.8).
