## Об установлении причин повреждений пароперегревателей

На котлах БКЗ-420-140 НГМ имели место после непродолжительной эксплуатации неоднократные разрушения труб конвективного пароперегревателя выходной и предвыходной ступеней (15 заключений). Для повышения надежности эксплуатации пароперегревателя необходимо достоверно выяснить причины повреждения.

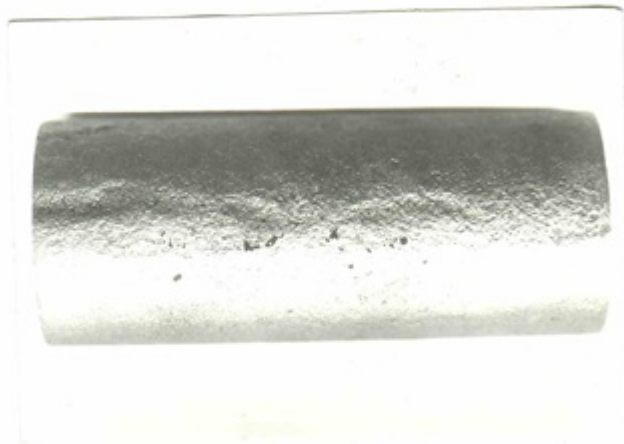
Рис. 1

Исследованиями установлено, что все повреждения начинаются с наружной поверхности и развиваются как в поперечном, так и в продольном направлении. Наружная поверхность вырезок неравномерно покрыта плотными, трудноотделимыми отложениями темно-коричневого цвета. Под отложениями поверхность труб неровная, шероховатая, наблюдается нарушение сплошности защитной оксидной пленки. С лобовой стороны, по всей длине вырезок выявлено: прерывистая коррозионная дорожка и канавки разной глубины, расположенные на различном расстоянии друг от друга (Рис.1,2). В зоне канавок и коррозионных дорожек имеется деформация металла в виде локального прогиба на всю толщину металла с искажением формы поперечного сечения и поперечные трещины, развившиеся с наружной поверхности (рис.3). На внутренней поверхности всех вырезок наблюдается осыпание окалина в виде чешуек, что свидетельствует о значительных колебаниях температур, внутренний диаметр в районе коррозионных дорожек приобретает форму эллипса. Изменение конфигурации поперечного сечения в зоне дорожек свидетельствует о приложении к металлу механических усилий, которые являются дополнительным фактором,
